SISTEMA CONSTRUCTIVO

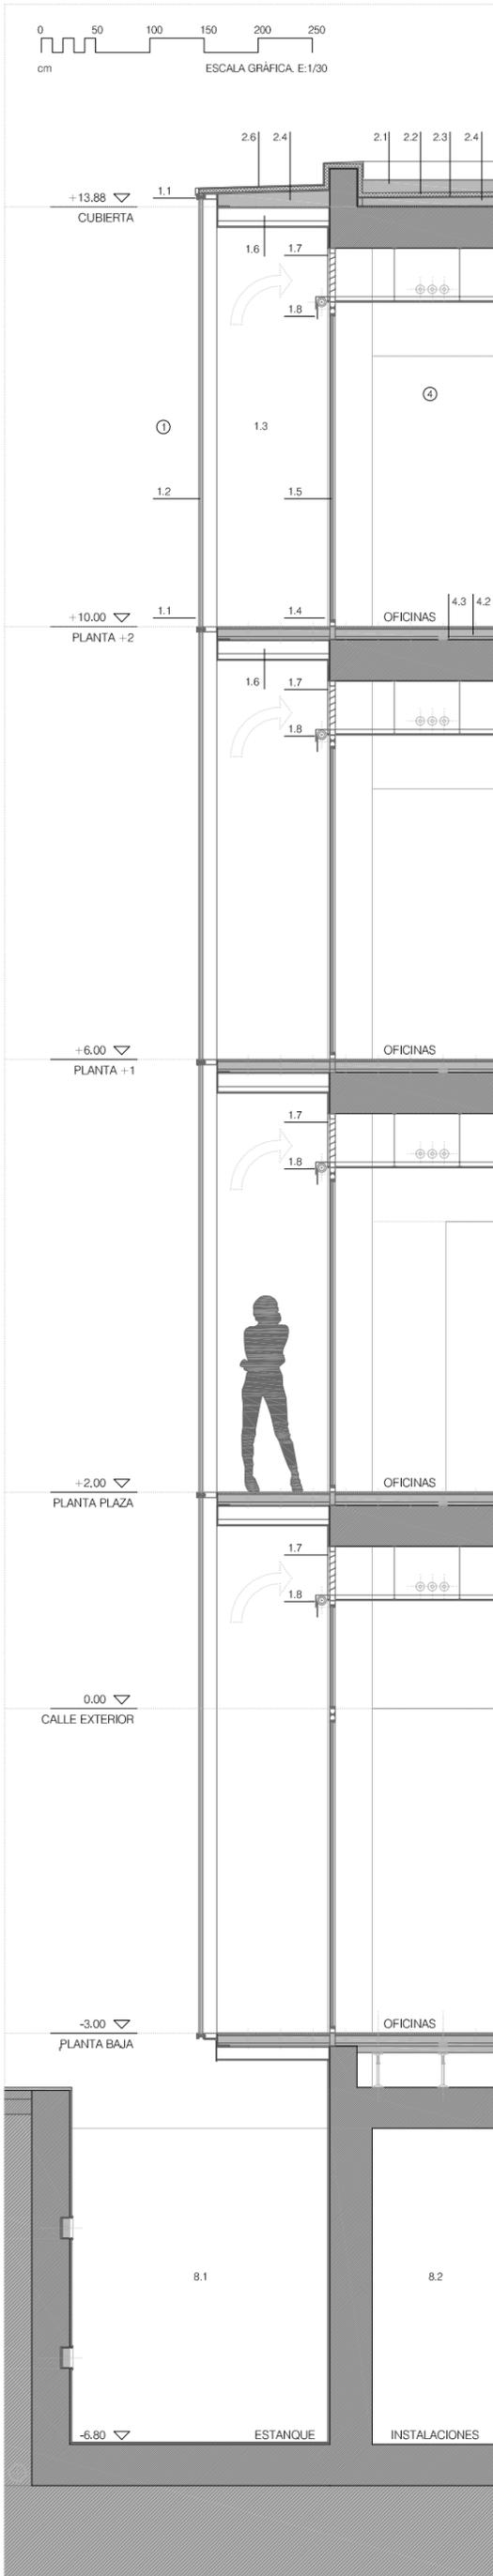
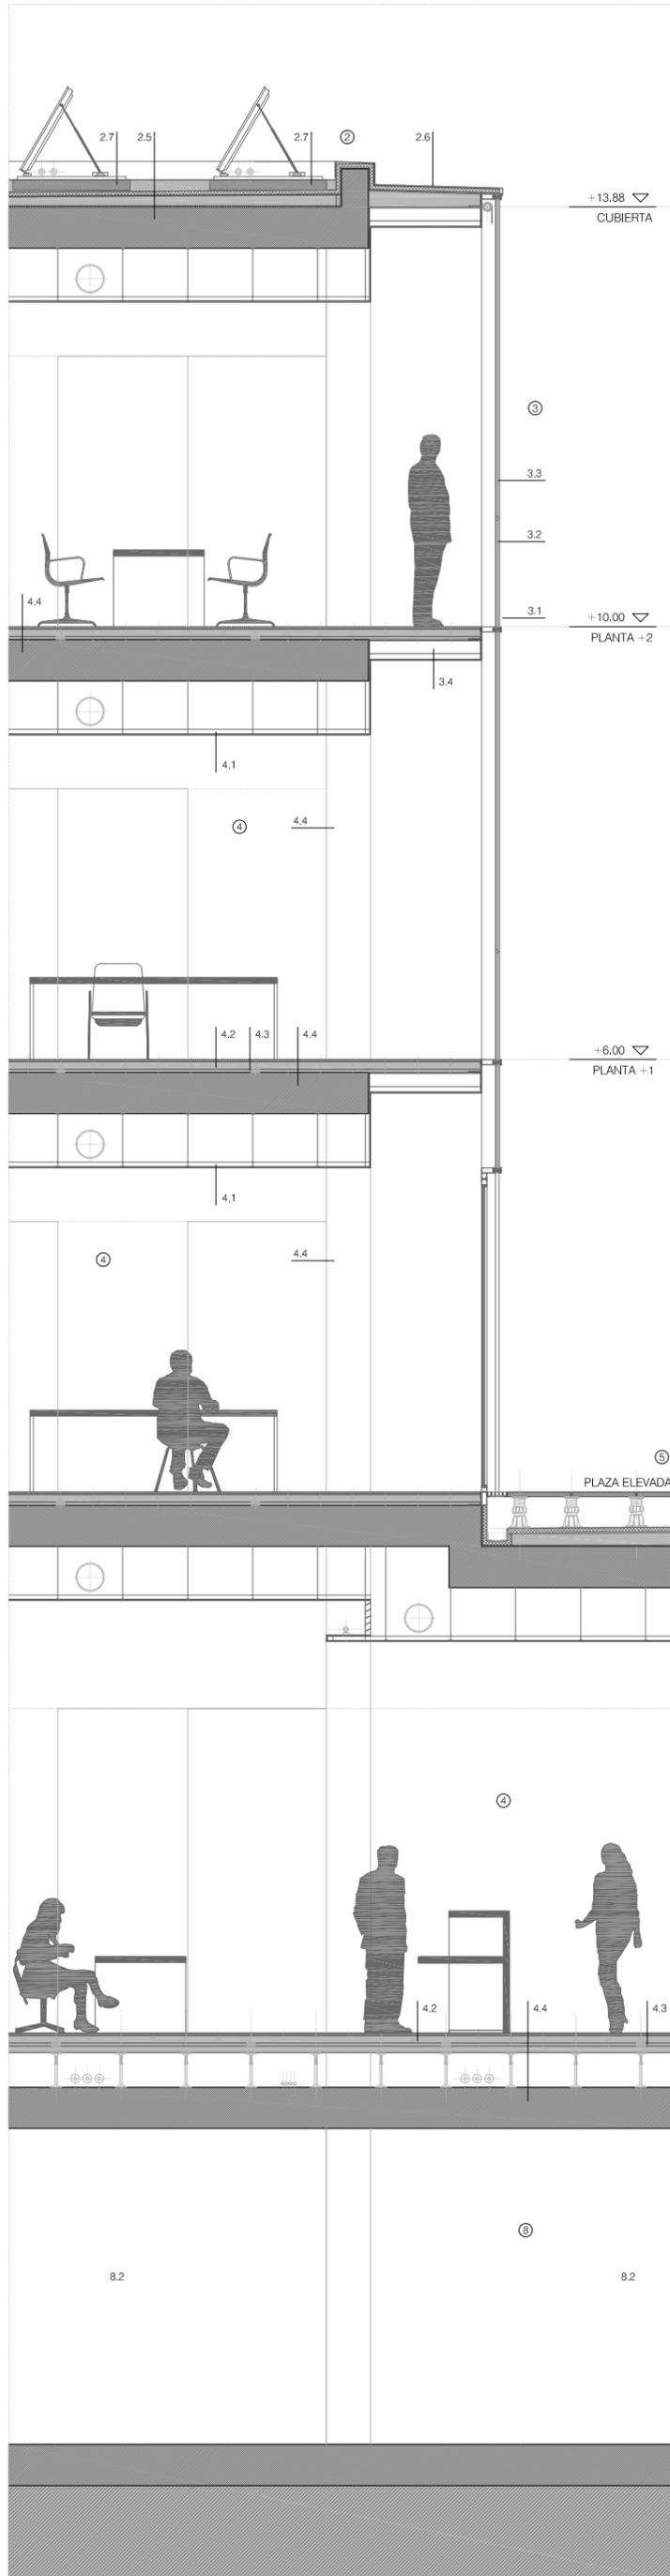
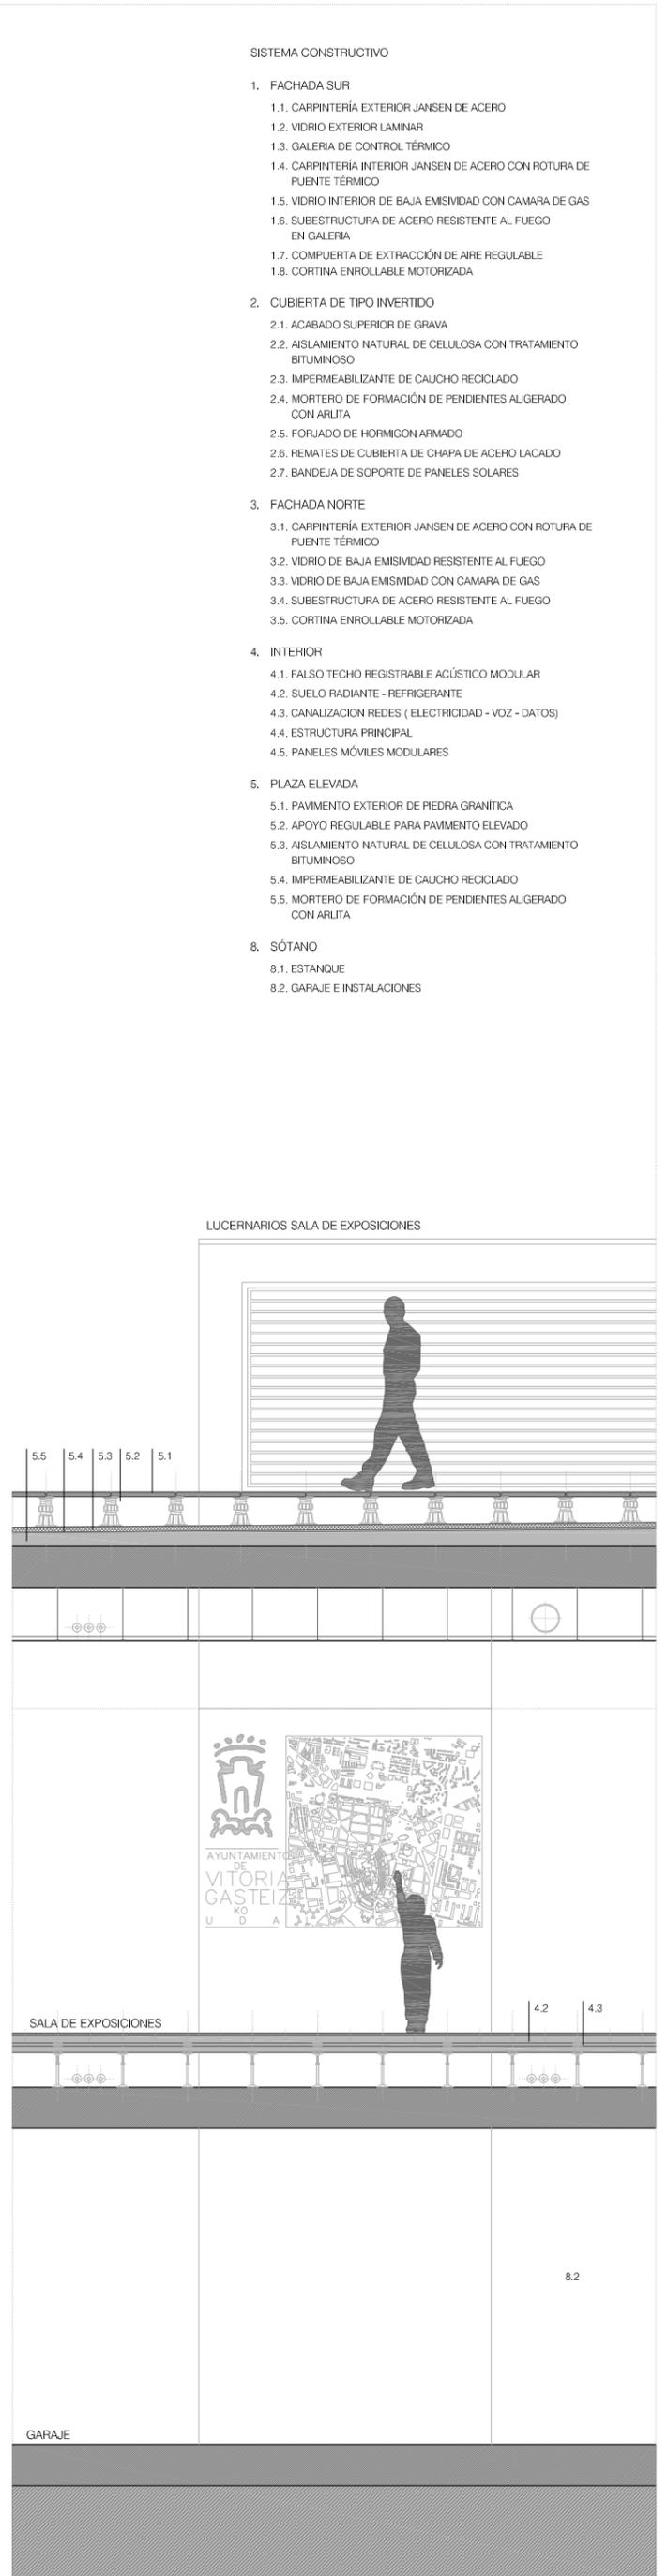
1. FACHADA SUR
 - 1.1. CARPINTERÍA EXTERIOR JANSEN DE ACERO
 - 1.2. VIDRIO EXTERIOR LAMINAR
 - 1.3. GALERÍA DE CONTROL TÉRMICO
 - 1.4. CARPINTERÍA INTERIOR JANSEN DE ACERO CON ROTURA DE PUENTE TÉRMICO

- 1.5. VIDRIO INTERIOR DE BAJA EMSIVIDAD CON CAMARA DE GAS
 - 1.6. SUBESTRUCTURA DE ACERO RESISTENTE AL FUEGO EN GALERÍA
 - 1.7. COMPUERTA DE EXTRACCIÓN DE AIRE REGULABLE

- 1.8. CORTINA ENROLLABLE MOTORIZADA
2. CUBIERTA DE TIPO INVERTIDO
 - 2.1. ACABADO SUPERIOR DE GRAVA
 - 2.2. AISLAMIENTO NATURAL DE CELULOSA CON TRATAMIENTO BITUMINOSO

- 2.3. IMPERMEABILIZANTE DE CAUCHO RECICLADO
 - 2.4. MORTERO DE FORMACIÓN DE PENDIENTES ALIGERADO CON ARLITA
 - 2.5. FORJADO DE HORMIGON ARMADO
 - 2.6. REMATES DE CUBIERTA DE CHAPA DE ACERO LACADO

- 2.7. BANDEJA DE SOPORTE DE PANELES SOLARES
3. FACHADA NORTE
 - 3.1. CARPINTERÍA EXTERIOR JANSEN DE ACERO CON ROTURA DE PUENTE TÉRMICO
 - 3.2. VIDRIO DE BAJA EMISIVIDAD RESISTENTE AL FUEGO

- 3.3. VIDRIO DE BAJA EMISIVIDAD CON CAMARA DE GAS
 - 3.4. SUBESTRUCTURA DE ACERO RESISTENTE AL FUEGO
 - 3.5. CORTINA ENROLLABLE MOTORIZADA
4. INTERIOR
 - 4.1. FALSO TECHO REGISTRABLE ACÚSTICO MODULAR

- 4.2. SUELO RADIANTE - REFRIGERANTE
 - 4.3. CANALIZACION REDES (ELECTRICIDAD - VOZ - DATOS)
 - 4.4. ESTRUCTURA PRINCIPAL
 - 4.5. PANELES MÓVILES MODULARES

5. PLAZA ELEVADA
 - 5.1. PAVIMENTO EXTERIOR DE PIEDRA GRANÍTICA
 - 5.2. APOYO REGULABLE PARA PAVIMENTO ELEVADO
 - 5.3. AISLAMIENTO NATURAL DE CELULOSA CON TRATAMIENTO BITUMINOSO

- 5.4. IMPERMEABILIZANTE DE CAUCHO RECICLADO
 - 5.5. MORTERO DE FORMACIÓN DE PENDIENTES ALIGERADO CON ARLITA
8. SÓTANO
 - 8.1. ESTANQUE
 - 8.2. GARAJE E INSTALACIONES
