ARQUITECTOS: N. PROYECTO: 979, FECHA: OCTUBRE-97, PROYECTO: 168 VIVIENDAS Y GARAJES EN LANQUARICABARA, PLANO: SECCIONES CONSTRUCTIVAS 3  
 DISEÑADO POR: N. PROYECTO: 1/50, N. PLANO: A35  
 REVISADO POR: N. PROYECTO: 1/10

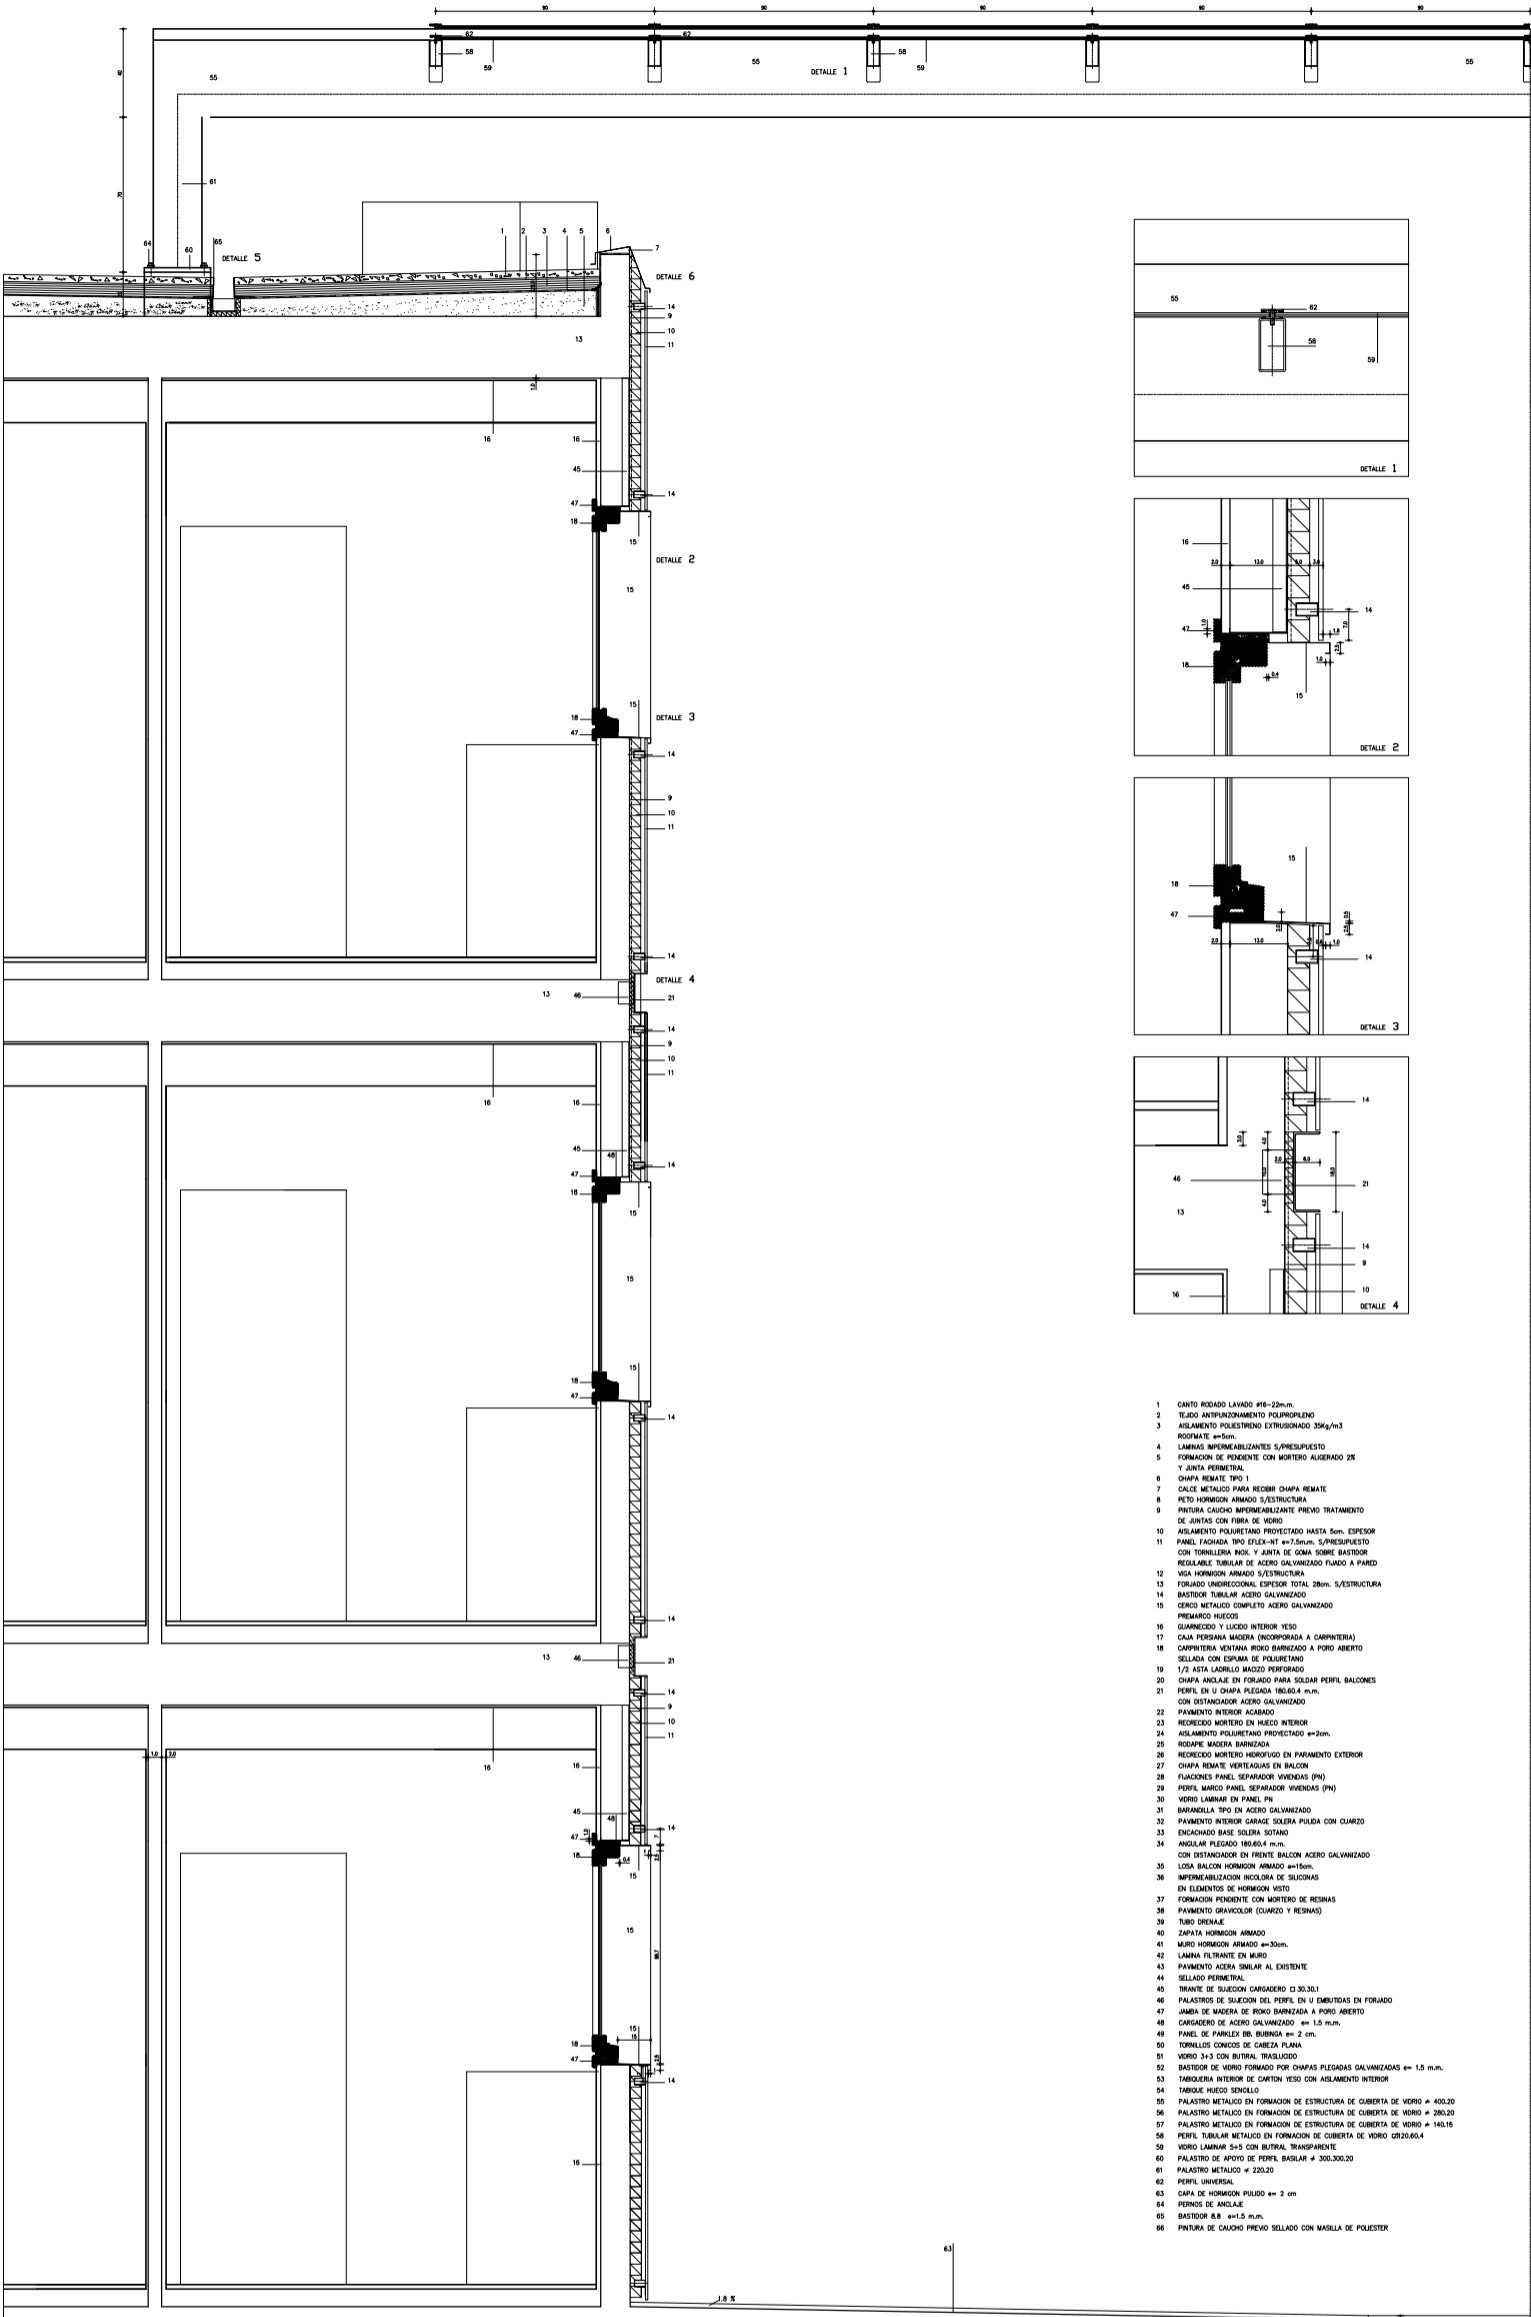
DETALLE 1

- 1 CANTO RODADO LAVADO #16-22mm.
- 2 TEJADO ANTIPLUNZAMIENTO POLIPROPILENO
- 3 AJUSTAMIENTO POLIESTIRENO EXTRUSIONADO 35kg/m3
- 4 LAMINAS IMPERMEABILIZANTES S/PRESUPUESTO

- 5 FORMACION DE PISOS CON MORTERO ALISADO 2% Y JUNTA PERMETRAL
- 6 CHAPA REMATE TIPO 1
- 7 CALCE METALICO PARA RECIBIR CHAPA REMATE
- 8 PISO HORMIGON ARMADO S/ESTRUCTURA

- 9 PINTURA CAUCHO IMPERMEABILIZANTE PREVO TRATAMIENTO DE JUNTAS CON FIBRA DE VIDRO
- 10 AISLAMIENTO POLIURETANO PROYECTADO HASTA 5cm. ESPESOR
- 11 PANEL FACHADA TIPO ET-EX-NT #=7.5cm. S/PRESUPUESTO CON TORNILLERIA INOX. Y JANTA DE GOMA SOBRE BASTIDOR REGULABLE TUBULAR DE ACERO GALVANIZADO FIJADO A PARED

- 12 VIGA HORMIGON ARMADO S/ESTRUCTURA
- 13 FORJADO UNIDIRECCIONAL ESPESOR TOTAL 28cm. S/ESTRUCTURA
- 14 BASTIDOR TUBULAR ACERO GALVANIZADO
- 15 CERDO METALICO COMPLETO ACERO GALVANIZADO

- 16 PISAMIENTO HUECO
- 17 GUARNECIDO Y LUCIDO INTERIOR YESO
- 18 CARPINTERIA EXTERNA MADERA BARNIZADA A PORO ABIERTO SELLADA CON ESPUMA DE POLIURETANO
- 19 1/2 ASTA LARILLO MAZDO PORFORADO

- 20 CHAPA ANCLAJE EN FORJADO PARA SOLERA PERIL BALCONES
- 21 PERIL EN U CHAPA PLEGADA 180x6.4 m.m.
- 22 CON DESTORNILLADOR ACERO GALVANIZADO
- 23 PAVIMENTO INTERIOR ACABADO

- 24 RECOCIDO MORTERO EN HUECO INTERIOR
- 25 RECOCIDO MORTERO HORMIGON EN PAVIMENTO EXTERIOR
- 26 RECOCIDO MORTERO HORMIGON EN PAVIMENTO EXTERIOR
- 27 CHAPA REMATE VERTICAGUA EN BALCON

- 28 FUNCIONES PANEL SEPARADOR VIDUELAS (PV)
- 29 PERIL MARCO PANEL SEPARADOR VIDUELAS (PV)
- 30 VIDRIO LAMINAR EN PANEL PV
- 31 BARRANDELA TIPO EN ACERO GALVANIZADO

- 32 PAVIMENTO INTERIOR GARAJE SOLERA PULIDA CON CLARZO
- 33 ENCAJADO BASE SOLERA SOTANO
- 34 ANGULAR PLEGADA 180x6.4 m.m.
- 35 CON DESTORNILLADOR EN FRENTES BALCON ACERO GALVANIZADO

- 36 LOSA BALCON HORMIGON ARMADO #=15cm.
- 37 IMPERMEABILIZACION INCOLORA DE SILICONAS EN ELEMENTOS DE HORMIGON VISO
- 38 FORMACION PENDIENTE CON MORTERO DE RESINAS

- 39 PAVIMENTO GRAVACOLOR (CLARZO Y RESINAS)
- 40 TUBO DRENAL
- 41 ZAPATA HORMIGON ARMADO
- 42 MURO HORMIGON ARMADO #=30cm.
- 43 LAMINA FILTRANTE EN MURO
- 44 PAVIMENTO AZECA DIMENAL AL EXISTENTE

- 45 SELLADO PERMETRAL
- 46 TRAVANTE DE SUELO CARGADERO C 20.30.1
- 47 PALASTRO DE SUELO DEL PERIL EN U DUBUDAS EN FORJADO
- 48 JAMBA DE MADERA DE ROJO BARNIZADA A PORO ABIERTO

- 49 CARGADERO DE ACERO GALVANIZADO #= 1.5 m.m.
- 50 PANEL DE PAREDES DEL BARRANDE #= 2 cm.
- 51 TORNILLOS CONICOS DE CABEZA PLANA
- 52 VIDRIO 3+3 CON BUTIRAL TRASLUCIDO

- 53 BASTIDOR DE VIDRIO FORMADO POR CHAPAS PLEGADAS GALVANIZADAS #= 1.5 m.m.
- 54 TABQUERA INTERIOR DE CANTON YESO CON AISLAMIENTO INTERIOR
- 55 TABIQUE HUECO SENCILLO

- 56 PALASTRO METALICO EN FORMACION DE ESTRUCTURA DE CUBIERTA DE VIDRIO # 400.20
- 57 PALASTRO METALICO EN FORMACION DE ESTRUCTURA DE CUBIERTA DE VIDRIO # 200.20

- 58 PALASTRO METALICO EN FORMACION DE ESTRUCTURA DE CUBIERTA DE VIDRIO # 140.15
- 59 PERIL TUBULAR METALICO EN FORMACION DE CUBIERTA DE VIDRIO # 200.40.4

- 60 VIDRIO LAMINAR 3+3 CON BUTIRAL TRANSPARENTE
- 61 PALASTRO DE APOYO DE PERIL BASTIDOR # 300.300.20
- 62 PALASTRO METALICO # 220.20
- 63 PERIL UNIVERSAL

- 64 CARA DE HORMIGON PULIDO #= 2 cm
- 65 PERNOS DE ANCLAJE
- 66 BASTIDOR 8.8 #=1.5 m.m.
- 67 PINTURA DE CAUCHO PREVO SELLADO CON MASILLA DE POLIESTER
