PROYECTO EJECUCION

VIVIENDA UNIFAMILIAR EN  
POLIG. SAN PRUDENCIO NORTE  
PARCELA N° 3 (VITORIA-GASTEIZ)

PLANTA PRIMERA  
SECC. CONSTRUCTIVA HORIZONTAL

A11

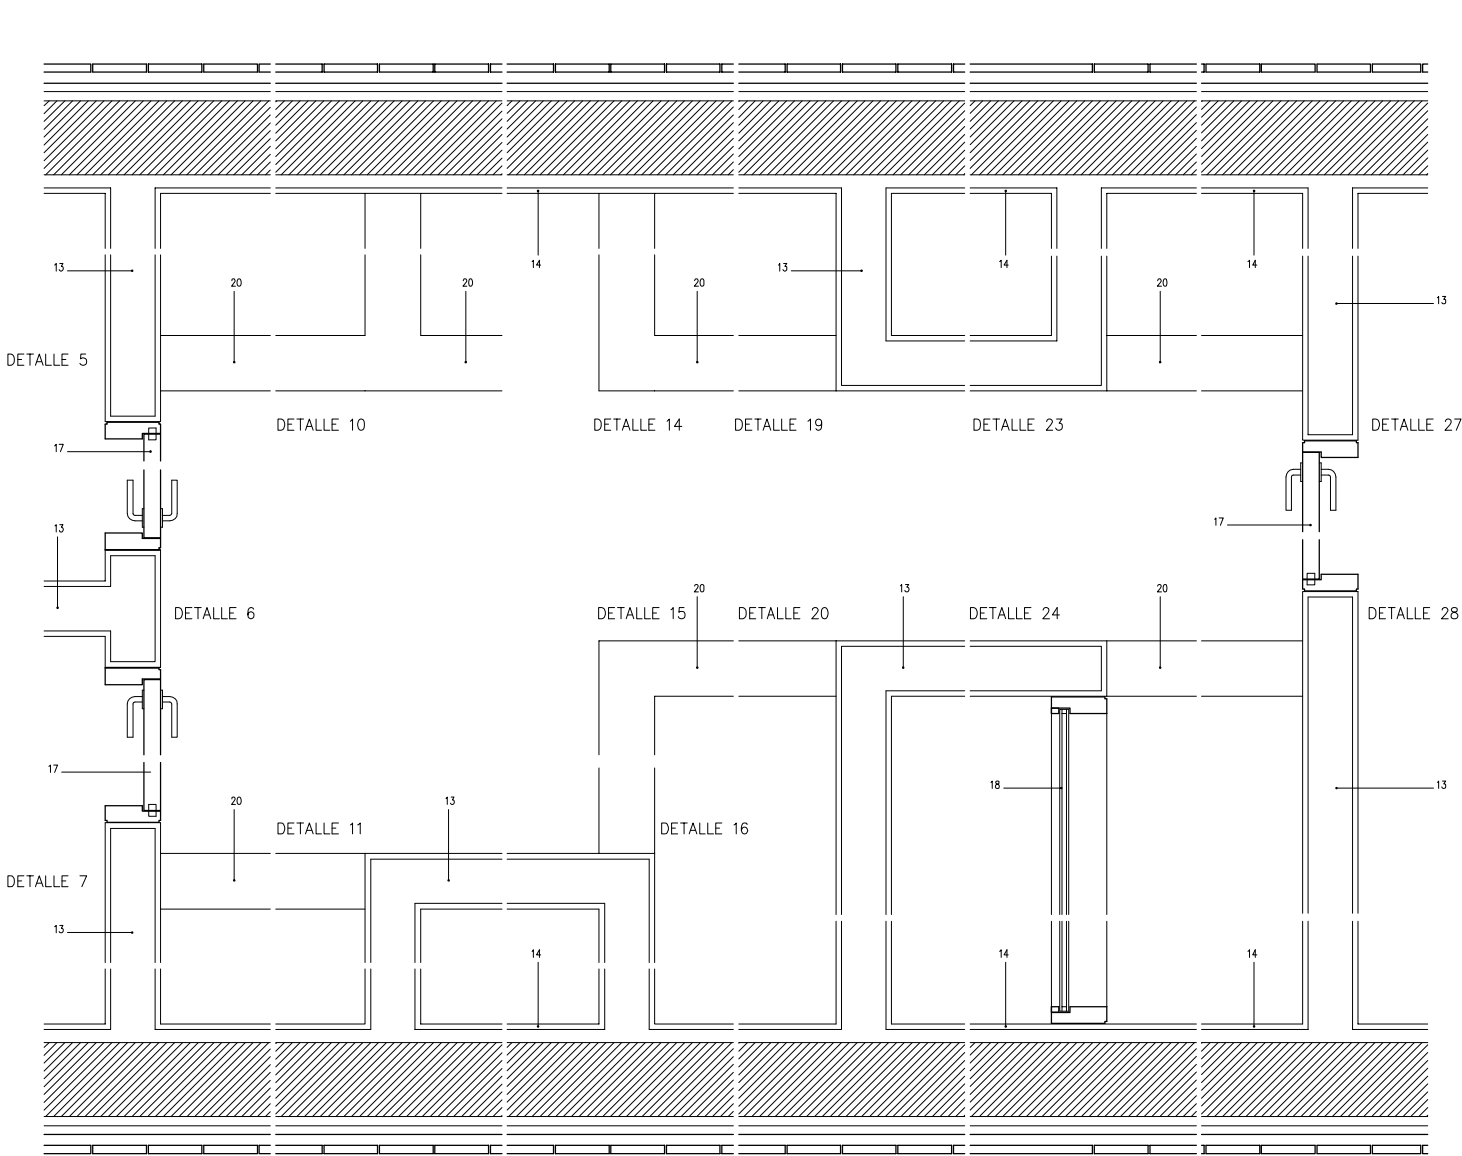
- 1.- TABLA CEDRO ROJO 150x22x4 mm. VACSOLIZADO JUNTA ABIERTA 2mm.  
COLOCADA VERTICAL CON TORNILLERIA INOX VISTA S/ RASTREL  
BARNIZADO A PORO ABIERTO
- 2.- RASTREL HORIZONTAL 30x30mm PINO VACSOLIZADO PREBARNIZADO  
COLOCADO SOBRE RASTREL VERTICAL C/ 50cm APROX S/DESARROLLO

- 3.- RASTREL VERTICAL 30x45mm PINO VACSOLIZADO PREBARNIZADO  
COLOCADO SOBRE HORMIGON C/80cm APROX. S/ DESARROLLO
- 4.- CAMARA DE AIRE E=23mm.
- 5.- AISLANTE E=25mm S/ PRESUPUESTO

- 6.- PINTURA IMPERMEABLE S/ PRESUPUESTO
- 7.- MURO HORMIGON ARMADO E= 20cm
- 8.- CARPINTERIA CEDRO ROJO VACSOLIZADO, BARNIZADA A PORO ABIERTO  
HERRAJES SEGUN PLANOS

- 9.- PUERTA MADERA CEDRO MACIZO VACSOLIZADO, BARNIZADA A POR ABIERTO  
HERRAJES SEGUN PLANOS
- 10.- CORREDERA CEDRO ROJO VACSOLIZADO, BARNIZADA A PORO ABIERTO  
HERRAJES SEGUN PLANOS

- 11.- VIDRIO S/ PRESUPUESTO
- 12.- TABIQUE 15cm. CON DOBLE TABLERO CONTRACHAPADO HIDROFUGO  
SOBRE BASTIDOR PINO TRATADO Y AISLANTE INTERIOR
- 13.- TABIQUE INTERIOR 15cm. PLADUR SOBRE BASTIDOR GALVANIZADO

- 14.- TRASDOSADO DE PLADUR CON AISLANTE INTERIOR S/ PRESUPUESTO
- 15.- LUCIDO YESO.
- 16.- PILAR METALICO.
- 17.- CARPINTERIA INTERIOR EN MADERA MACIZA LACADA  
HERRAJES SEGUN PLANOS

- 18.- VENTANA INTERIOR EN MADERA MACIZA LACADA  
HERRAJES SEGUN PLANOS
- 19.- VIDRIO LAMINADO 6+6mm CON BUTIRAL TRANSPARENTE SOBRE  
PERFILERIA INOX
- 20.- TABIQUE INTERIOR 15cm. CON DOBLE TABLERO CONTRACHAPADO HIDROFUGO  
SOBRE BASTIDOR PINO TRATADO
